Kulturhistorisk inventering av kyrkobyggnader och kyrkomiljöer i
Linköpings stift 2006

SIMONSTORPS KYRKA

Simontorp socken
Norrköpings kommun
Linköpings stift
Östergötlands län

Kulturhistorisk inventering av kyrkobyggnader och kyrkomiljöer i Linköpings stift
Delrapport september 2006

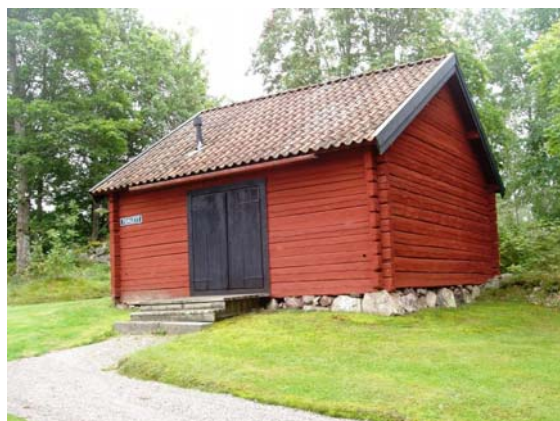
Söder om kyrkan ligger den fd tiondeboden som uppfördes på 1700-talet. Den kom senare att användas som likbod och fungerar idag som förråd. Det är en faluröd knuttimrad byggnad i en våning under tegeltäckt sadeltak. Utanför den östra kyrkogårdsgrinden finns det fd kyrkstallet. Det är en liten faluröd knuttimrad byggnad i en våning under tegeltäckt sadeltak.

Före detta Tiondeboden

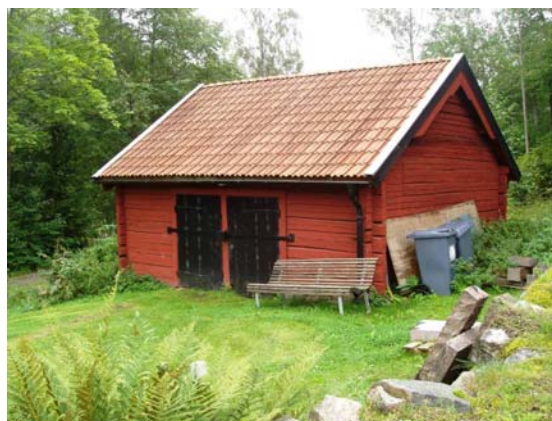
Före detta kyrkstallet

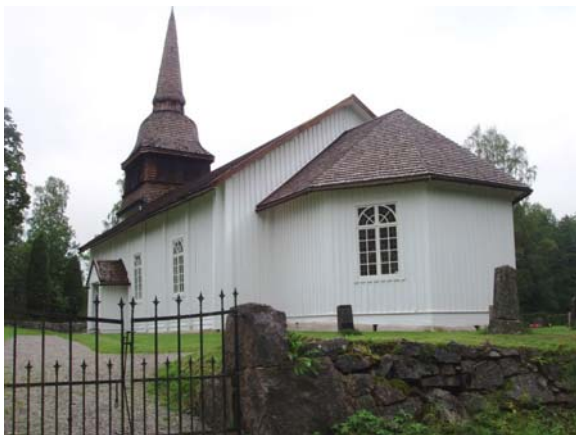
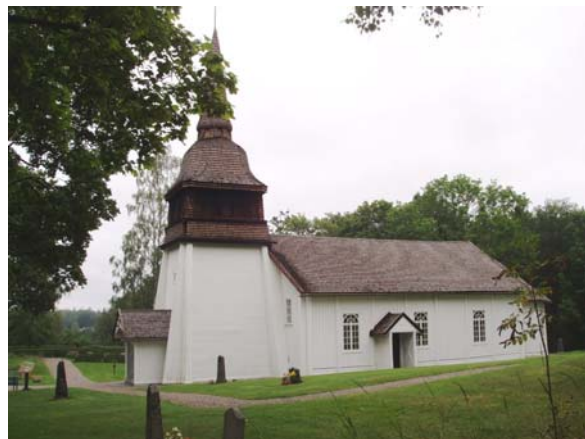
Kyrkan är orienterad i öst-västlig riktning med rektangulärt långhus, smalare femsidigt kor, korsarm och sakristia i norr samt torn i väster. Framför ingångarna i väster och söder finns öppna, panelinklädda vindfång med sadeltak. Kyrkans stomme är av timmer och fasaderna är täckta med vit locklistpanel. Långhus och korsarm med sakristia har en sockel av vit förvandringspanel och korets sockel består av vit liggande panel. Tornet, som är uppbyggt som en klockstapel, täcks av vit liggande panel med panelinklädda stödben. Långhuset täcks av ett sadeltak, koret har ett valmat takfall och sakristian ett valmat sadeltak. Samtliga takfall är spånklädda. Vid takfoten finns dekorativt utformade taktassar. Tornet har en spånklädd fyrsidig bas med en fyrsidig, svängd huv med avfasade hörn krönt av en spira. De parställda ljudluckorna i tjärat trä har en stickbågig form. Hänggrännor av trä. Fönstren på långhus, kor och sakristia är rektangulära med vita, småspröjsade träbågar med T-post. Huvudingången är förlagd till tornet i väster och består av en raksluten, tjärad dubbeldörr vars dubbeldörr är

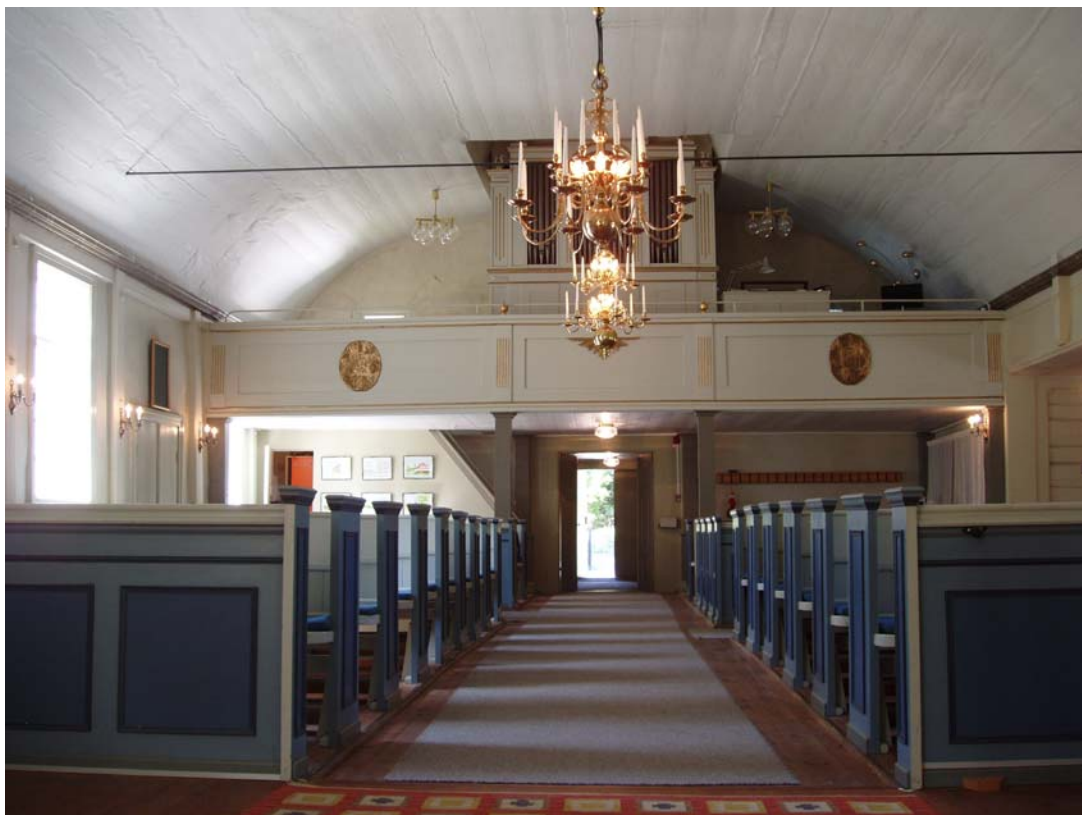
Långhuset är rektangulärt med trägolv som lades in 1909. Väggarna är vitmålade med en grå bröstningspanel markerad av en smal blå list. Taket utgörs av ett tryckt tunnvalv med vit pappspänning som avslutas nedåt av en profilerad brunmarmorerad list med blågrå inslag. Innanfönster saknas. I väster finns ingången till vapenhuset med gråmålade rakslutna dubbeldörrar med spegelindelning. Den södra ingången har ett vindfång vars inre dörrar är rakslutna, grå släta dubbeldörrar. Långhusets bänkinredning är indelad i fyra öppna kvarter som i norr och söder ansluter mot ytterväggarna. Bänkarna tillkom 1909, då även kvarteren omdisponerades, men omgjordes vid 1950 års restaurering. De är målade i en ljus grå kulör och gavlar och skärmar är fältindelade och målade i två blågrå kulörer. Gavlar är raka. Predikstolen är placerad framför den södra bänkraden och består av en flersidig korg stående på fot. Den skänktes till kyrkan 1698 av Rodgas dåvarande ägare Hellwegh och var ursprungligen placerad på den norra sidan vid korsarmens öppning. Den fick sin nuvarande placering 1909. En låg trätrappa leder upp till korgen. Ljudtak saknas. Den är målad med en blåvit marmorering och sidorna pryds av rektangulära, blå fyllningar med förgyllda lister. Dopfunten i långhusets främre norra del skänktes 1909 av Yddetorps syförening och är tillverkad i kalksten. En rektangulär nummertavla med blå ram med förgyllning finns på den norra korväggen, och ovanför sydportalen finns ytterligare en rektangulär nummertavla.

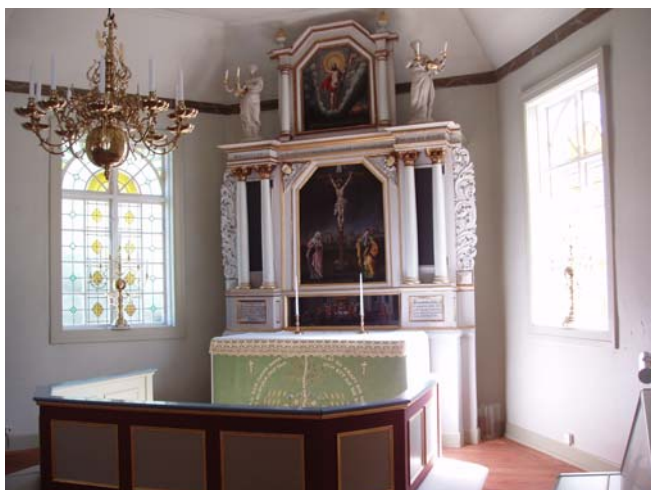
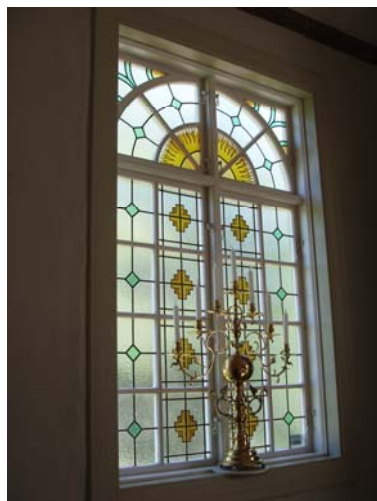
Korets trägolv är något högre än golvet i långhuset. Väggarna är vitmålade och saknar den bröstpanel som finns i långhuset. Taket är plant med vit pappspänning. Fönstren är försedda med blyspröjsat katedralglas med inslag av gul- och grönfärgat glas. Altaruppsatsen är tillverkad 1698, men de ursprungliga färgerna på ramverk och skulpturer övermålades 1909 i vitt och guld. Den är försedd med tre målningar av konstnären Måns Grijs från Norrköping, föreställande Nattvarden, Korsfästelsen och Himmelsfärden. Altaret är av trä målat i grått. Altarringen tillkom 1950 och har en femsidig form med öppna sidor. Den är rödmålad med en blå överliggare och beige kvadratiska fyllningar med förgyllda lister. Knäfallet är textilklätt.

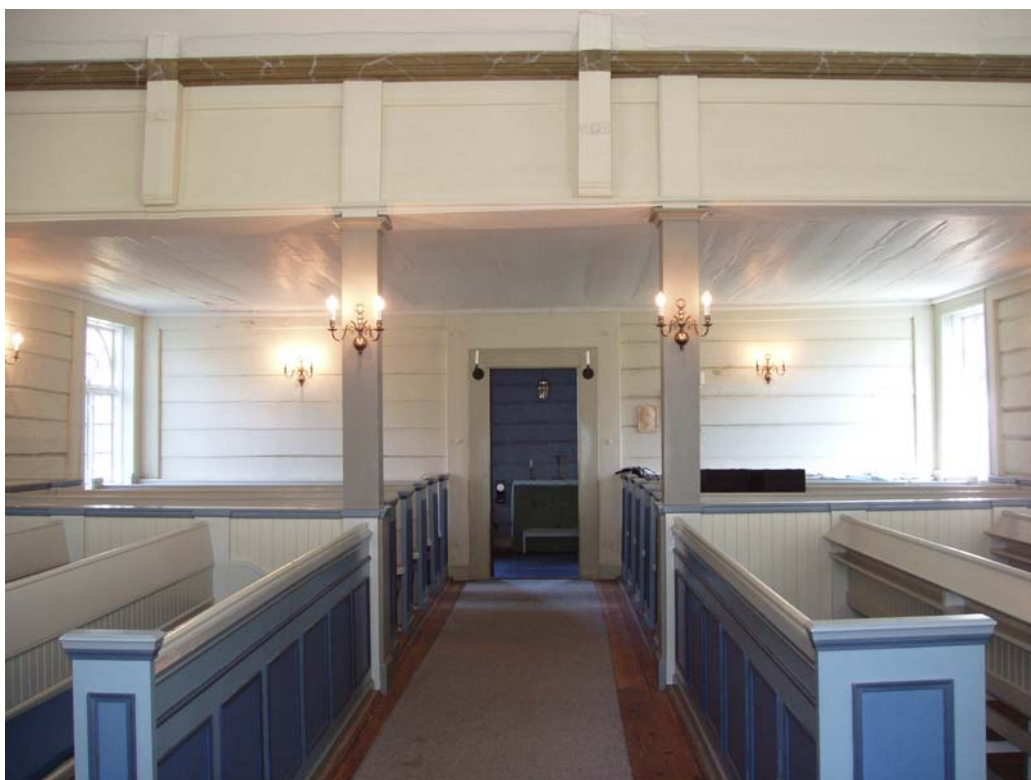
Norra korsarmen tillkom 1697 och bekostades av ägaren till Rodga för att brukas av gårdens folk. I likhet med långhuset ligger ett brädgolv och taket är ett plant vitmålat trätak. Väggarnas timmer är frilagt sedan 1950 och är vitmålade. Bänkarna är lika långhusets bänkar, och indelade i två kvarter.
